bei den vivandio double booster Induktionskochfeld kann es bei manchen Verpackungschargen zu Transportschäden kommen, welche nicht auf den ersten Blick als solche zu erkennen sind.

Sollte das Bedienelement Ihres Kochfelds schlecht oder nur sporadisch reagieren, kann dieser Umstand bei Ihnen vorliegen. Anbei erläutern wir den Hintergrund wie das mit einem Handgriff schnell zu beheben ist. Dieses Thema ist bereits beim Produzenten platziert und wird mit der nächsten Chargenproduktion behoben.

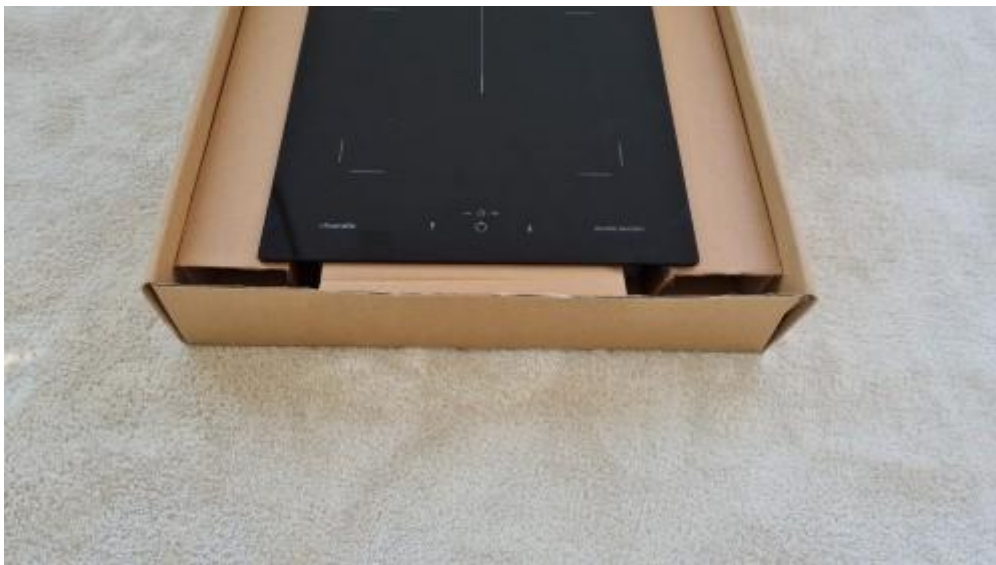
Das Kochfeld ist von allen Seiten mit Kartonwürfeln in der Verpackung gesichert.

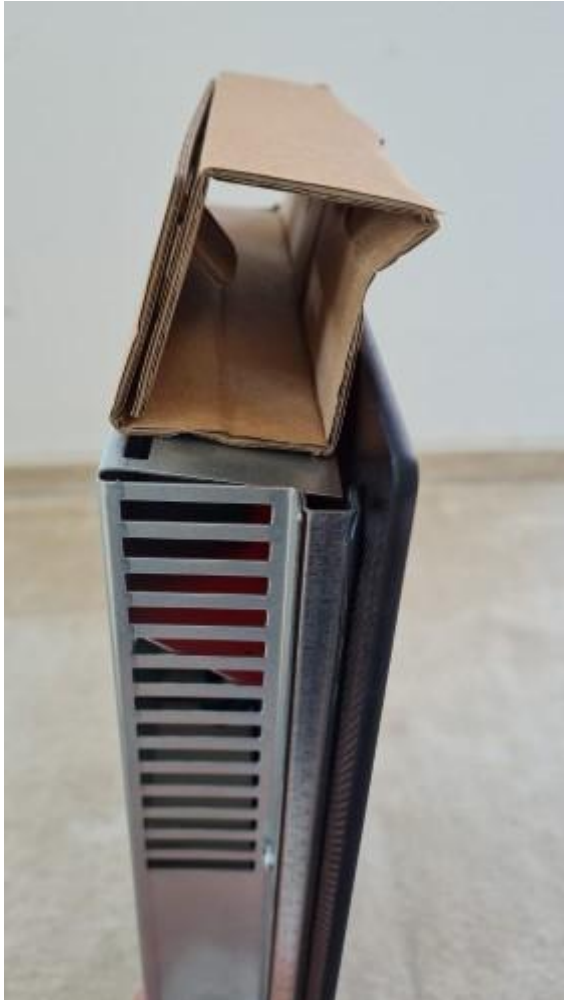
Wenn während des Transports das Kochfeld auf der Seite mit dem Bedienfeld ungünstig belastet wird, drückt der Kartonwürfel gegen den Metallunterbau des Kochfelds mit dem Bedienpanel und drückt es ggf etwas ein und verschiebt damit die Position des Bedienfeldes unter dem Glas.
